СОВЕТ ДЕПУТАТОВ
муниципального округа
ДОРОГОМИЛОВО

РЕШЕНИЕ

19 марта 2019 № 4(23)-19СД

Об объекте культурного наследия «Трёхгорный пивоваренный завод кон. XIX-нач. XX вв., арх. А.Е. Вебер, Р.И. Клейн, А.П. Евланов. Ансамбль...»; о документации, основанной на Акте экспертизы от 11 мая 2014 года (заказчик Открытое акционерное общество «Бадаевский пивоваренный завод» (ОАО «БПЗ»)) выявленного объекта культурного наследия «Трёхгорный пивоваренный завод кон. XIX-нач. XX вв., арх. А.Е. Вебер, Р.И. Клейн, А.П. Евланов. Ансамбль...»; а также о редевелопментских проектах строительства ИГ «Абсолют» на земельном участке с кадастровым номером 77:07:0007001:7569 и холдинга «Капитал групп» на земельных участках 77:07:0007001:7561, 77:07:0007001:7562, 77:07:0007001:7563, 77:07:0007001:7567, основанных на историко-архитектурном обследовании от 01.08.2005 года ЗАО «Алатр+» (заказчик ООО «ПИК-инвест») и более поздних исследованиях по адресу: Кутузовский проспект, д. 12, стр. 1, 2, 3, 5, 6, 8, 9, 10, 24

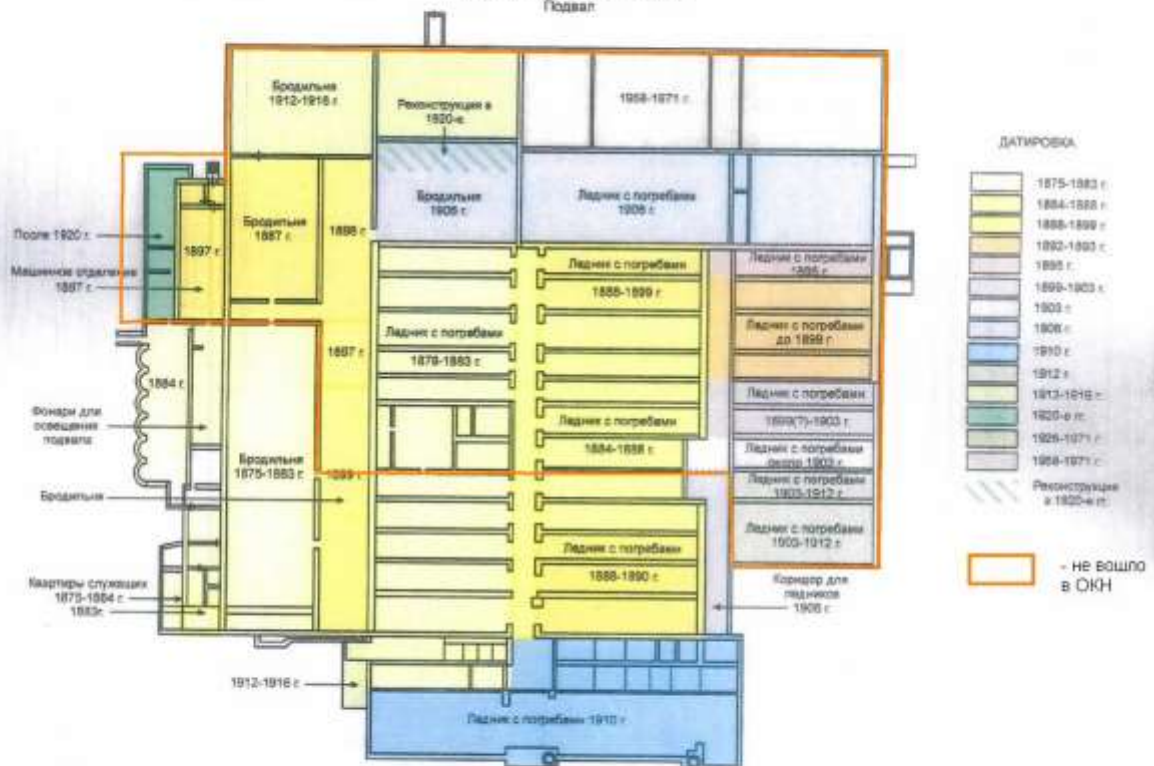
СХЕМА ФОРМИРОВАНИЯ СТРОИТЕЛЬНОГО ОБЪЕМА ГЛАВНОГО КОРПУСА ТРЕХГОРНОГО ПИВОВАРЕННОГО ЗАВОДА
(Кузузовский проспект, д. 12, стр.1)
Подвал

Строение 1 оранжевый контур на схемах показывает то, что не считается теперь объектом культурного наследия.

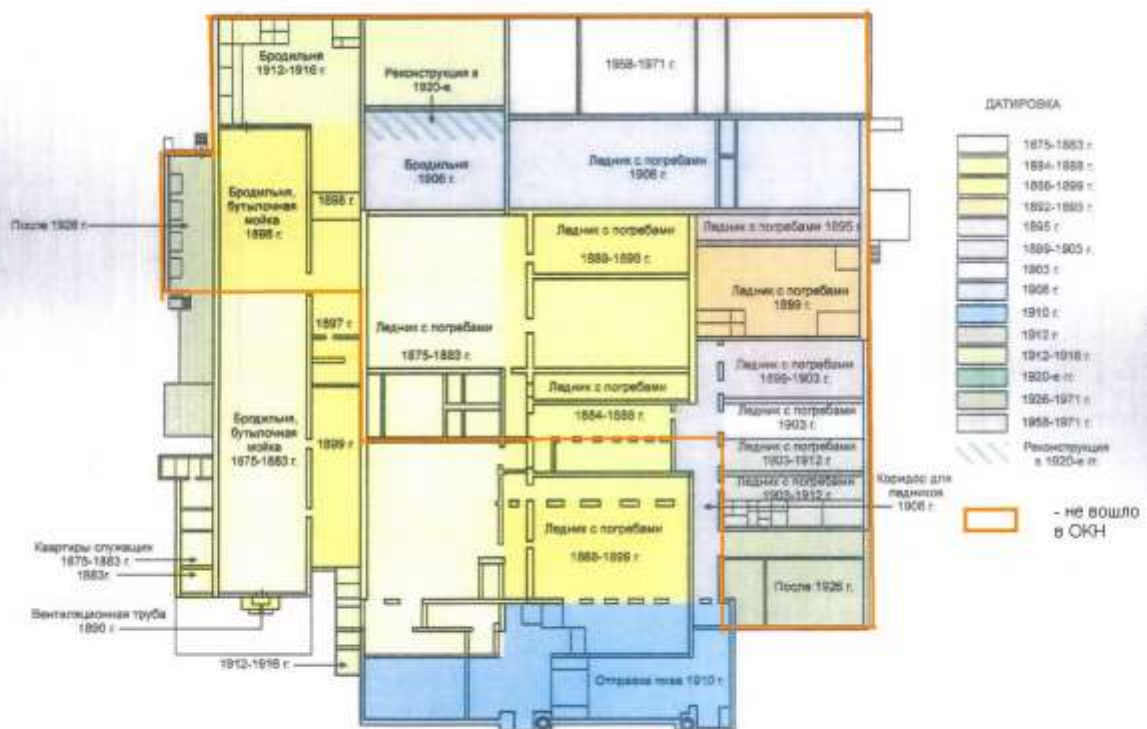
СХЕМА ФОРМИРОВАНИЯ СТРОИТЕЛЬНОГО ОБЪЕМА ГЛАВНОГО КОРПУСА ТРЕХГОРНОГО ПИВОВАРЕННОГО ЗАВОДА
(Кузузовский проспект, д. 12, стр.1)
1-й этаж

Причём такое членение объекта никак не предполагает проведение этих границ по несущим стенам, якобы разделяющим отдельные строения. Граница режет пополам самую старую часть строения 1875 – 1899 гг (жёлтая заливка на схеме), его ядро, с которого начиналось строительство всего Бадаевского завода.

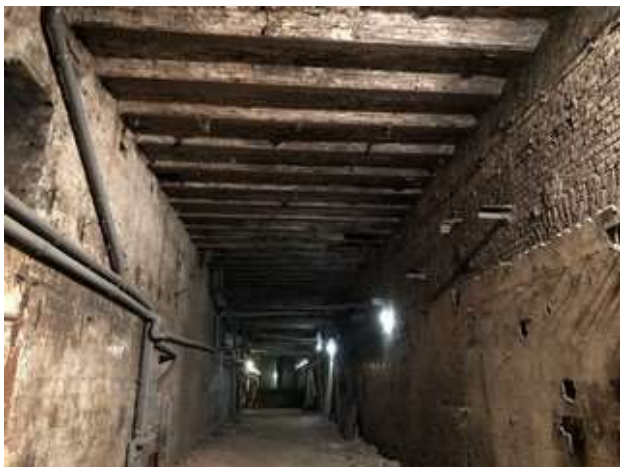
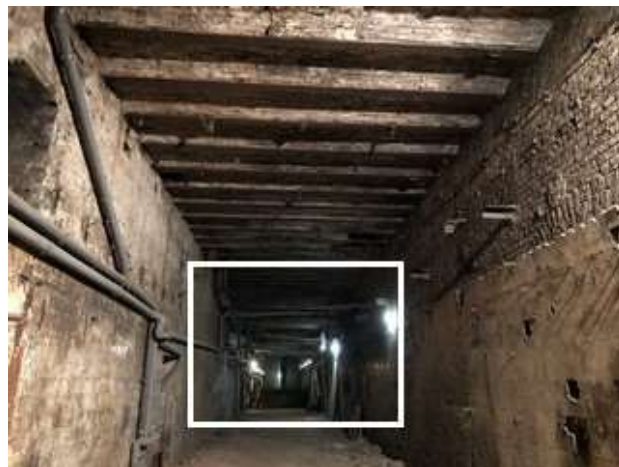
Коридор строения 1, со сводами Монье,

по середине которого проходит граница (белый контур), разделяющая памятник и не памятник, 1870 и 1970 год.

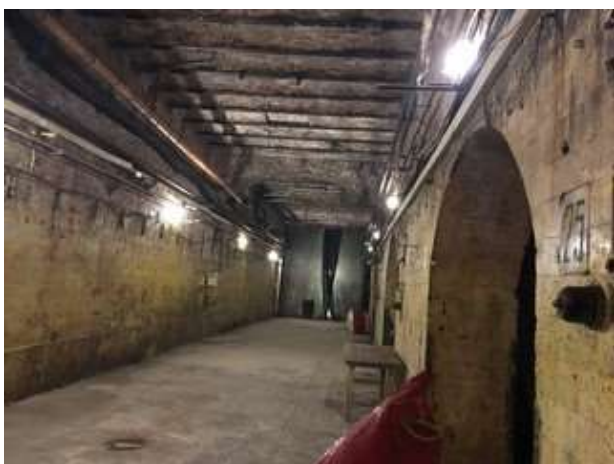
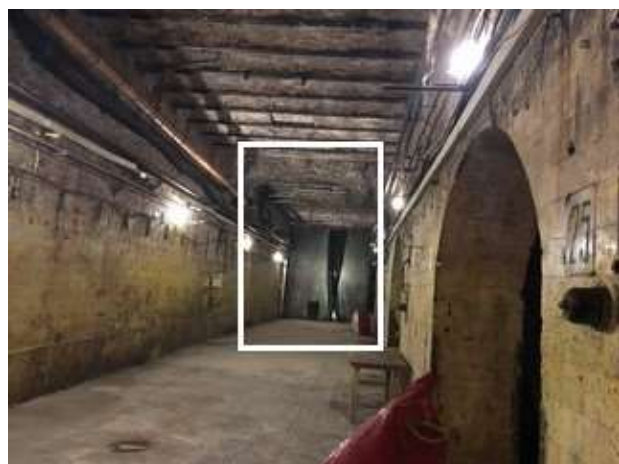
Аналогичная ситуация в коридоре, соединяющем ледники с погребями. Наблюдается не нарушенная регулярность сводов Монье и арочных проходов.

Но оказалось, что начало и конец этого коридора разделяет больше 100 лет, и передовые советские строители 1970 года смогли создать архитектурные конструкции идентичные великим А.Е.Веберу, Р.И.Клейну, настолько искусно, что очертить границу (белый контур) можно только виртуально.

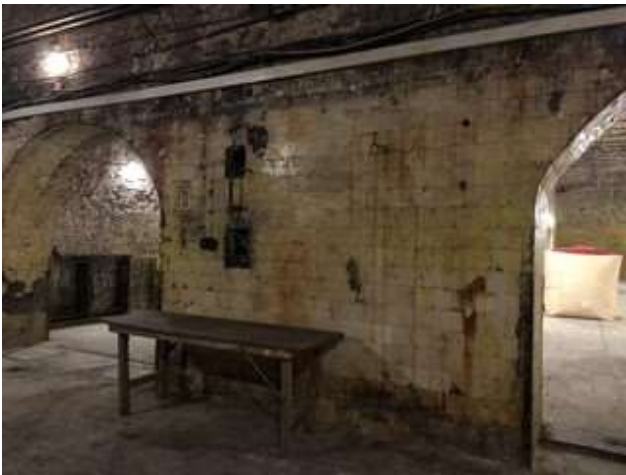
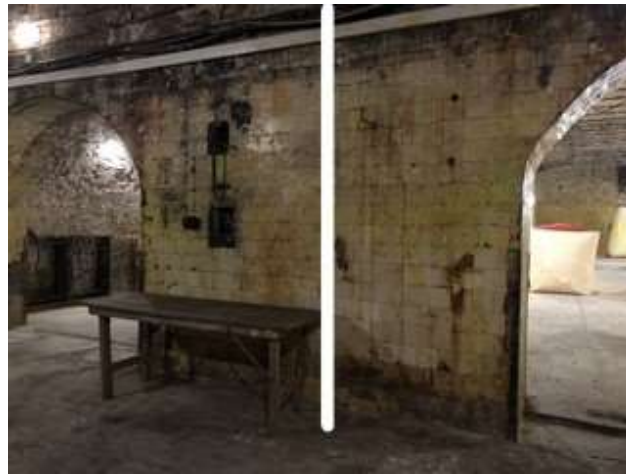
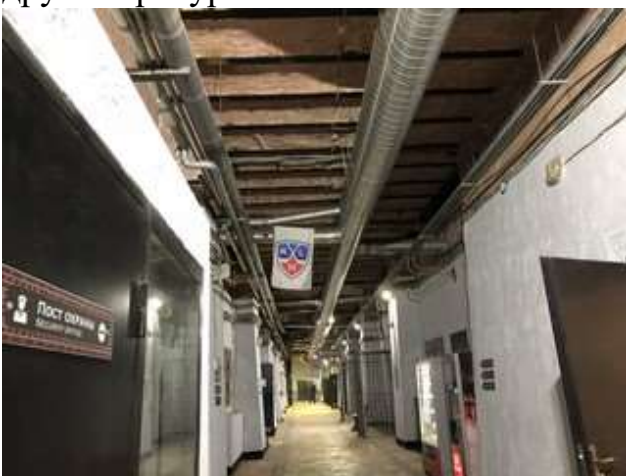
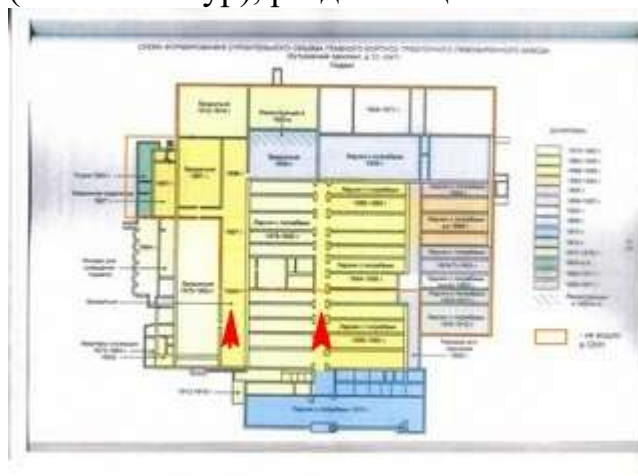
Тот же коридор с другого ракурса -

и аналогичная виртуальная граница (белый контур), разделяющая столетия.

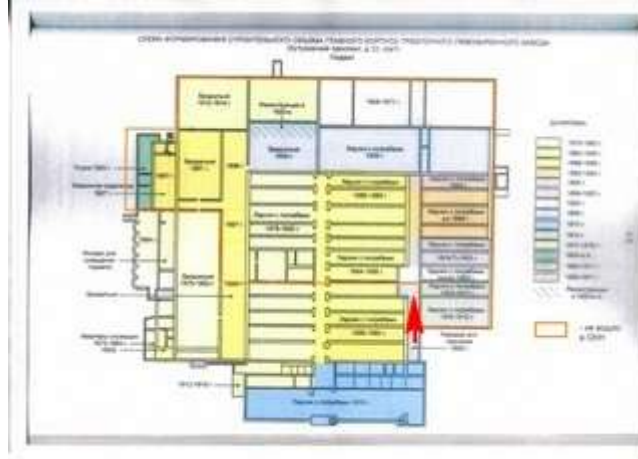
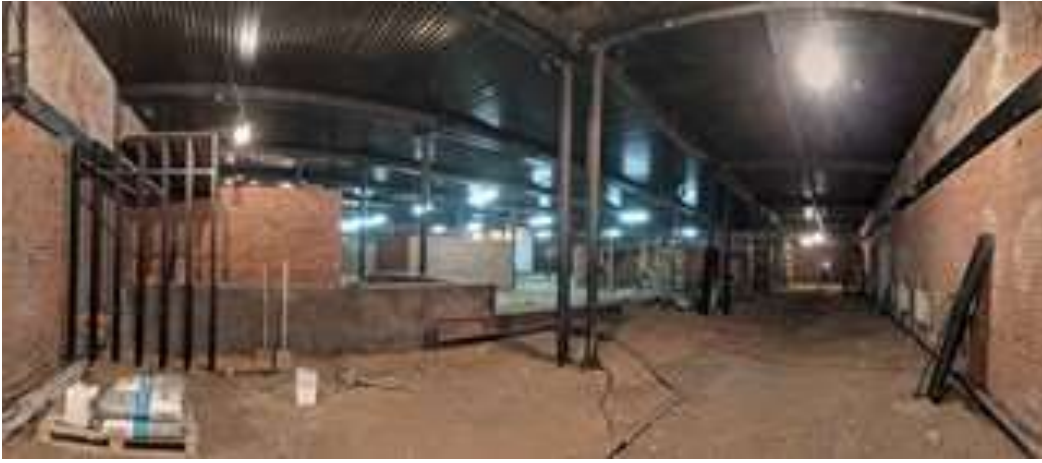
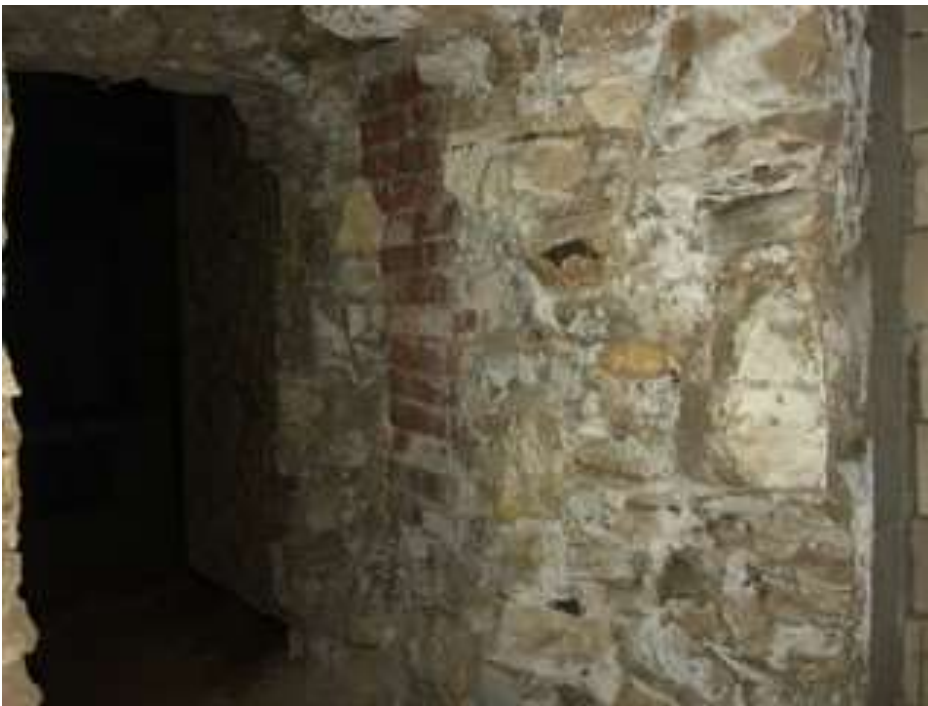
Показаны точки съёмки, приведённых выше фотографий, в поле зрения которых должна была быть видна граница (оранжевый контур), позволившая автору экспертизы разделить это здание не только на отдельные строения, но и разные века.

Место съёмки вдоль подвального коридора. Не наблюдается разделяющая на два строения граница.

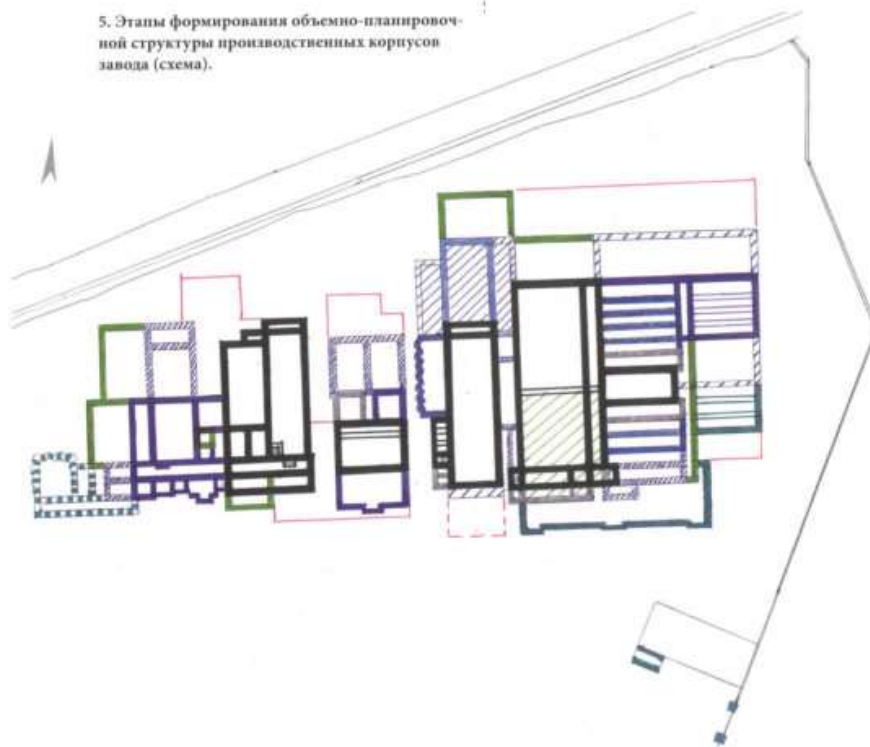
5. Этапы формирования объемно-планировочной структуры производственных корпусов завода (схема).

Исторические этапы формирования строений 1 и 3 подтверждаются архивными материалами в документах страхового общества 1917, а также неоднократно доказывались в историко-архитектурных исследованиях, в книге «Определение «предмета охраны» в архитектурных объектах промышленного наследия. (На примере исследования производственных корпусов Трёхгорного пивоваренного завода)» (изд. Москва - 2005 года) кандидата архитектуры, профессора МАРХИ Кудрявцевой Т.П., поэтажных планах Главспиртвино 1959 года и в самих материалах автора Акта экспертизы.

Архивные чертежи и натурные исследования, на которые ссылается автор акта ГИКЭ, опровергают отнесение этих «пристроек» к послевоенному периоду. Принадлежность этих частей здания к 1880 – 1916 годам, одному временному периоду строительства при эволюционном формировании Ансамбля, определяется при визуальном осмотре помещений по характерным признакам промышленного строительства того периода: своды Монье, арочные перекрытия, и т. п.

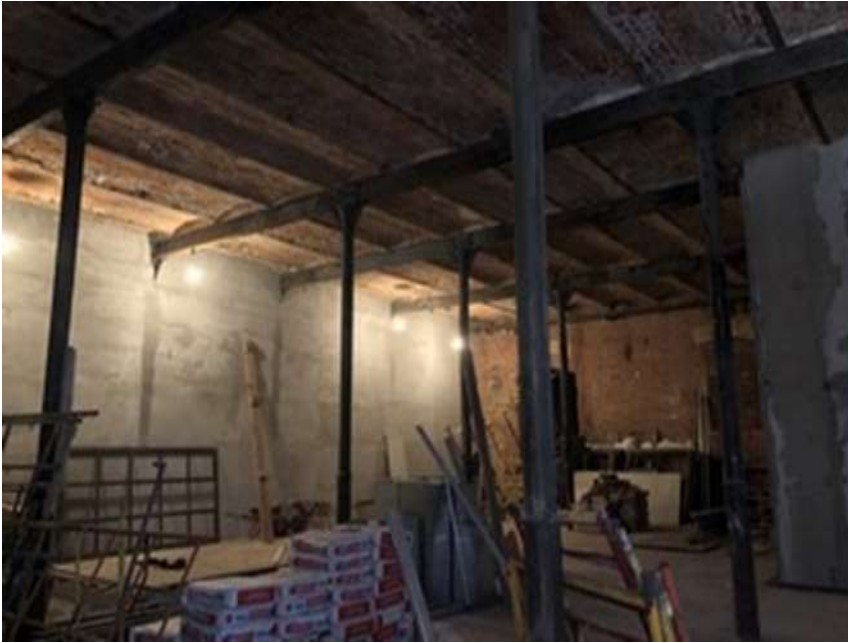
Своды Монье усиленные металлическими балками и опорными столбами. Причём, сославшись на работу Кудрявцевой Т.П., можно безошибочно определить дату строительства по конструкции перекрытий: а) кирпичные своды 1875 г.; б) своды Монье 1899 г.: г) кирпичные пологие своды 1895 и 1906 гг.»

Здесь вогнутые кирпичные своды – значит – 1875 год.

Но нет мы ошибаемся, это опять 1970 г.

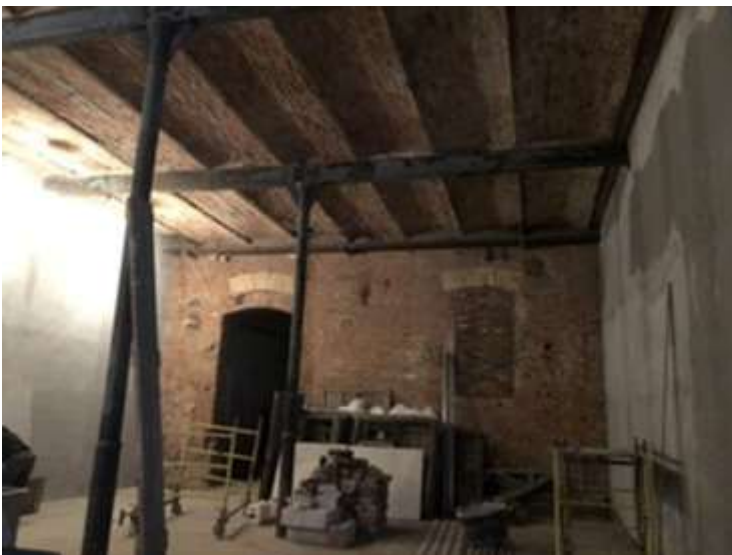
Кирпичные своды там же, усиленные металлическими балками и опорными чугунными столбами.

Не памятник, под снос и разборку.

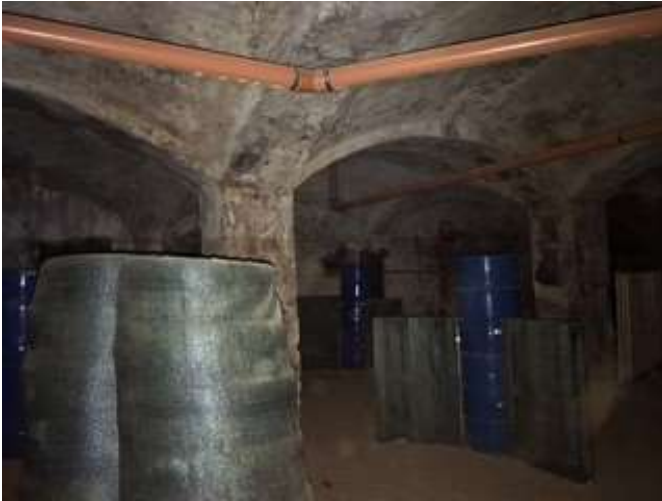
Крестовые своды перекрытий.
А это уже « г) кирпичные пологие
своды 1895 и 1906 гг.»

Но нет опять 1970 г. - не памятник,
под снос и разборку.

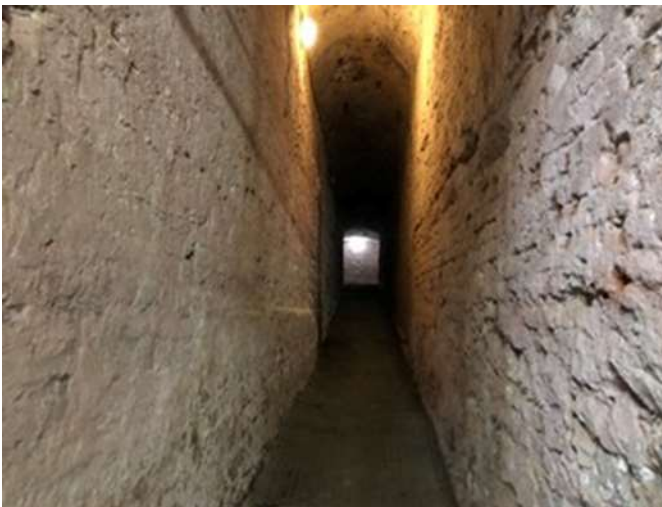
Узкие коридоры с цилиндрическими
сводами, один из элементов
кирпичного строительства.

Не памятник, под снос и разборку.

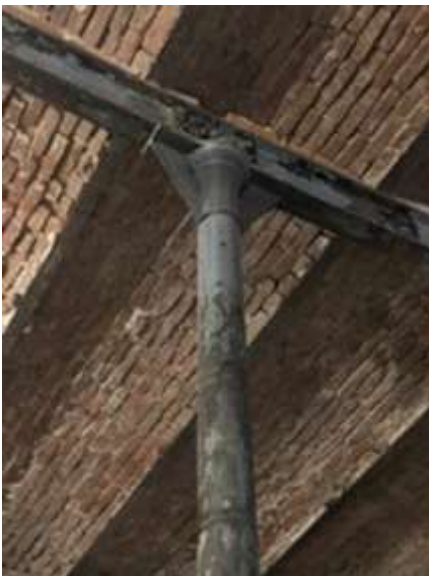
Своды Монье, балки и опорные
столбы идентичны во всех
помещениях строения 1 и в той
части, что всё ещё считается
памятником и в той, как ни странно,
которая по результатам экспертизы

памятником не считается, а является сооружением советских времён 1970 г. постройки.

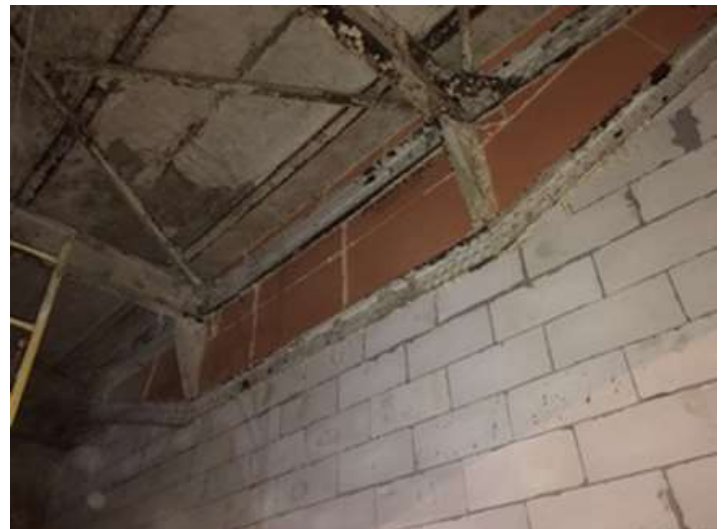
А это ещё одно новшество промышленной
революции позапрошлого века, которое
особо отмечал Гончар Валерий Фёдорович
- почетный реставратор города Москвы,
Главный инженер проекта ООО
"Реставратор", работает в реставрационной
отрасли свыше 45 лет, в области
сохранения объектов культурного

наследия. Это уникальные обратные подвисяющие фермы, статически изменяющие перераспределяющие нагрузку тяжёлых цистерн с пивом. Это тоже под снос. Тоже «советского времени пристройка»

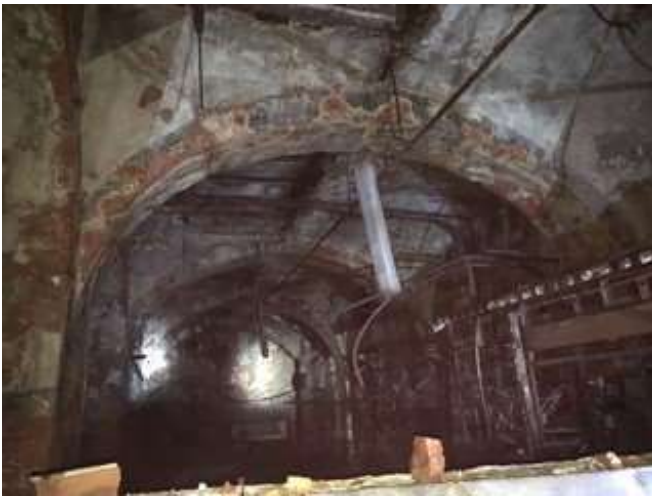
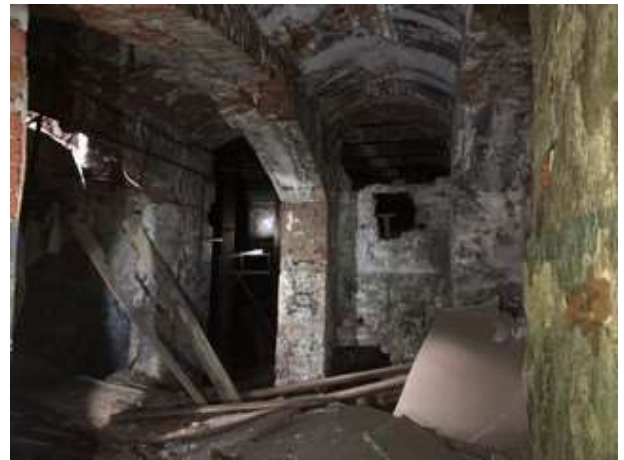
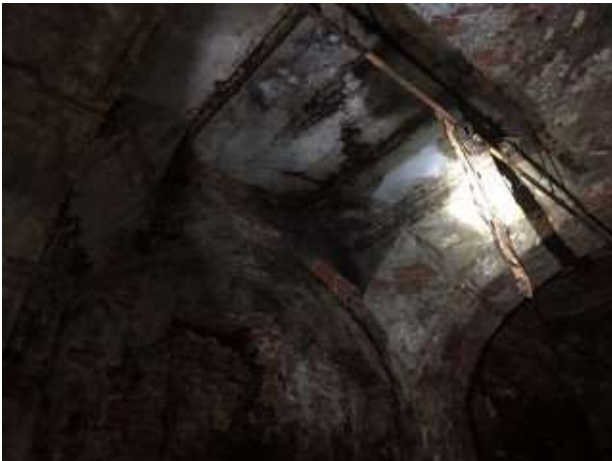
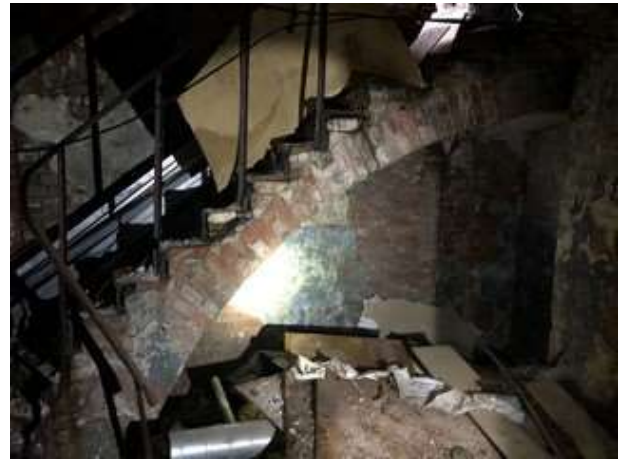
Полуподвалы бродильни, бутылочной мойки 1896 г, с отлично сохранившимися архитектурными конструкциями, лестницей и техническими приспособлениями.

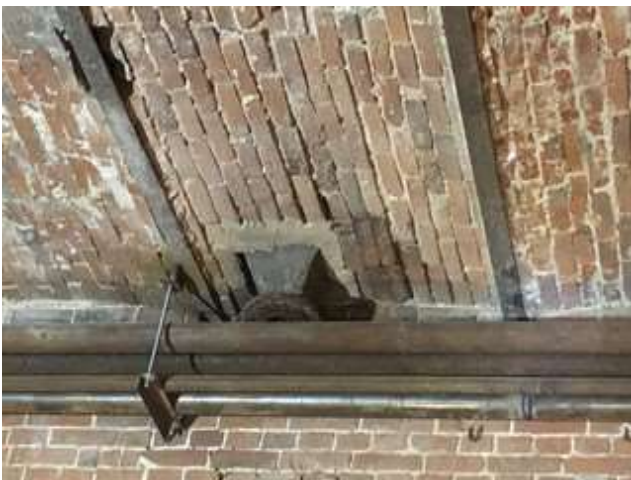
Стержень-стяжка, состоявший из каната или тяжей применялся в структуре кирпичных сводов для стяжки распора от нагрузок верхних этажей или тяжёлого оборудования. Заканчивались такие тяжи, идущие внутри сводчатых перекрытий этажей, красивой круглой металлической розеткой.

Которые и сейчас в хорошем состоянии и украшают фасады сносимой части «не объекта культурного наследия».

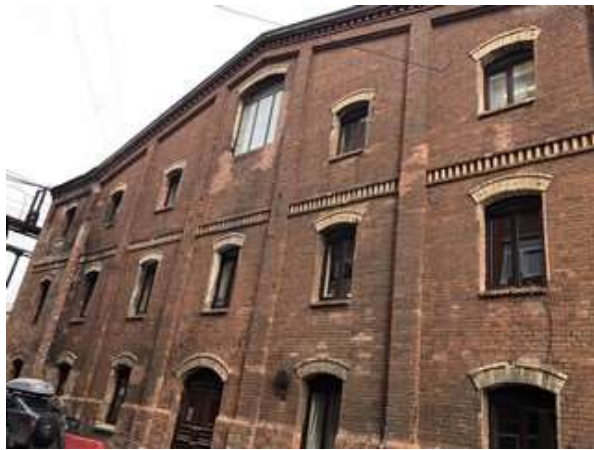
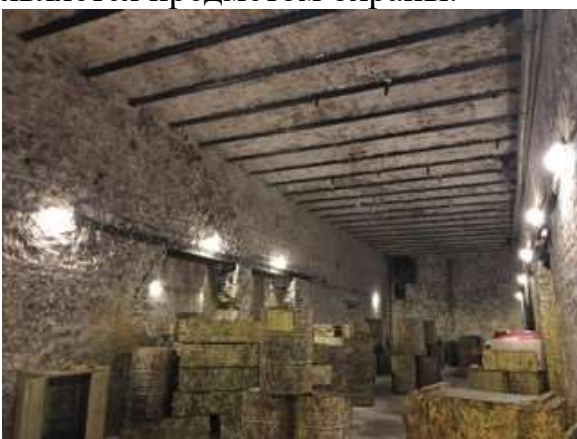
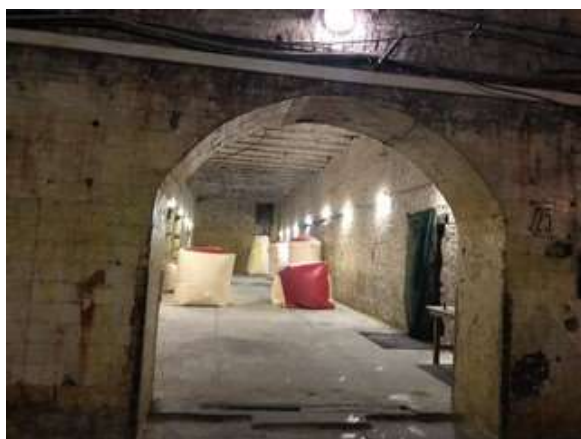
Мраморная лестница, так же не является предметом охраны.

Лагерные подвалы, ледники, так же не являются ОКН, «это 1970 г», под снос.

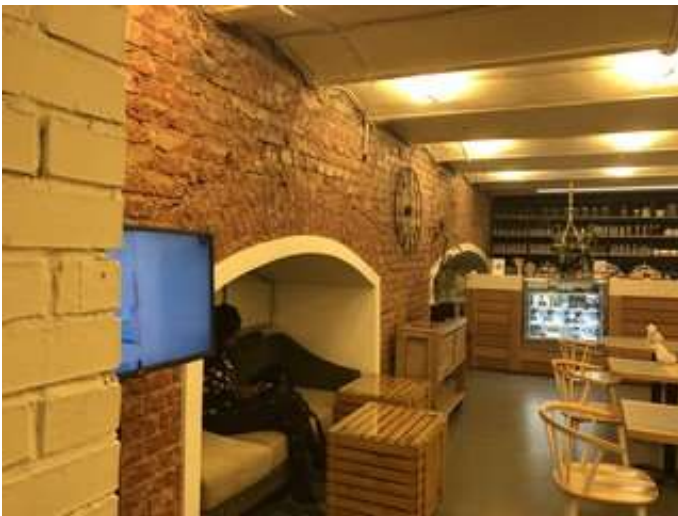
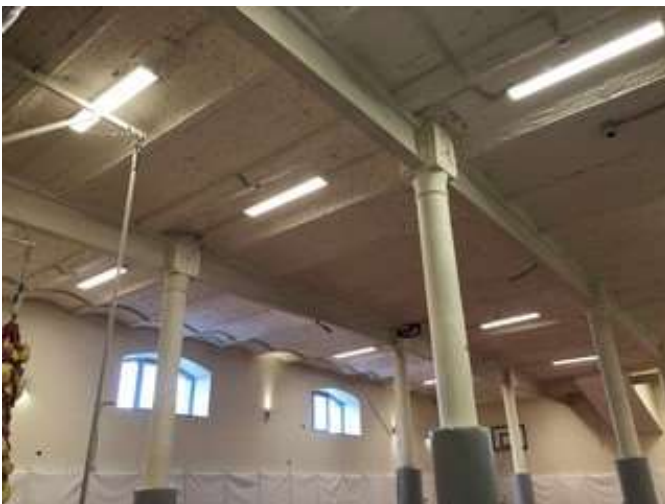
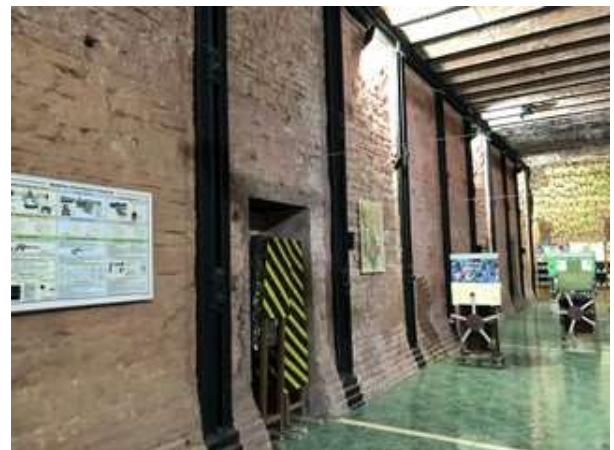
Примеры отреставрированных интерьеров, которые тоже идут под снос.

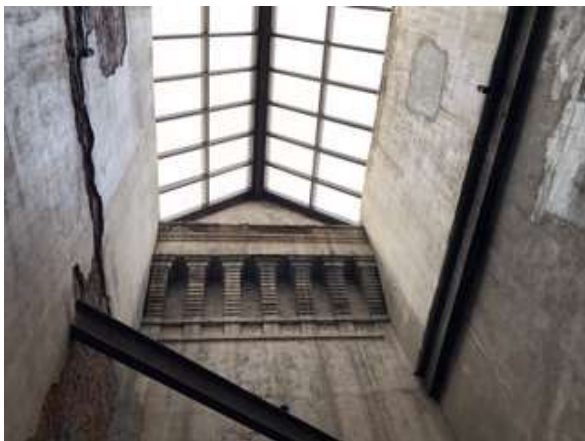
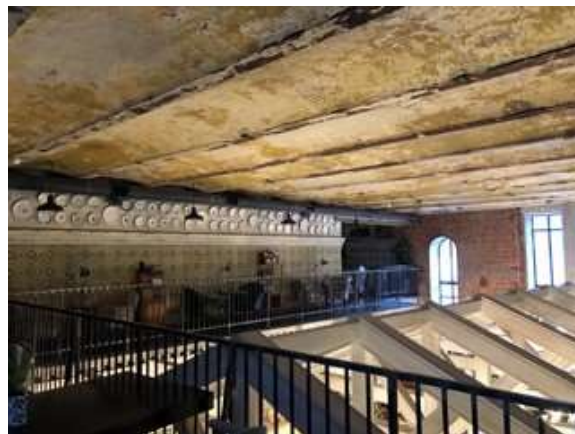
Отремонтированные интерьеры строения 2

Строение 2, отремонтированные интерьеры.

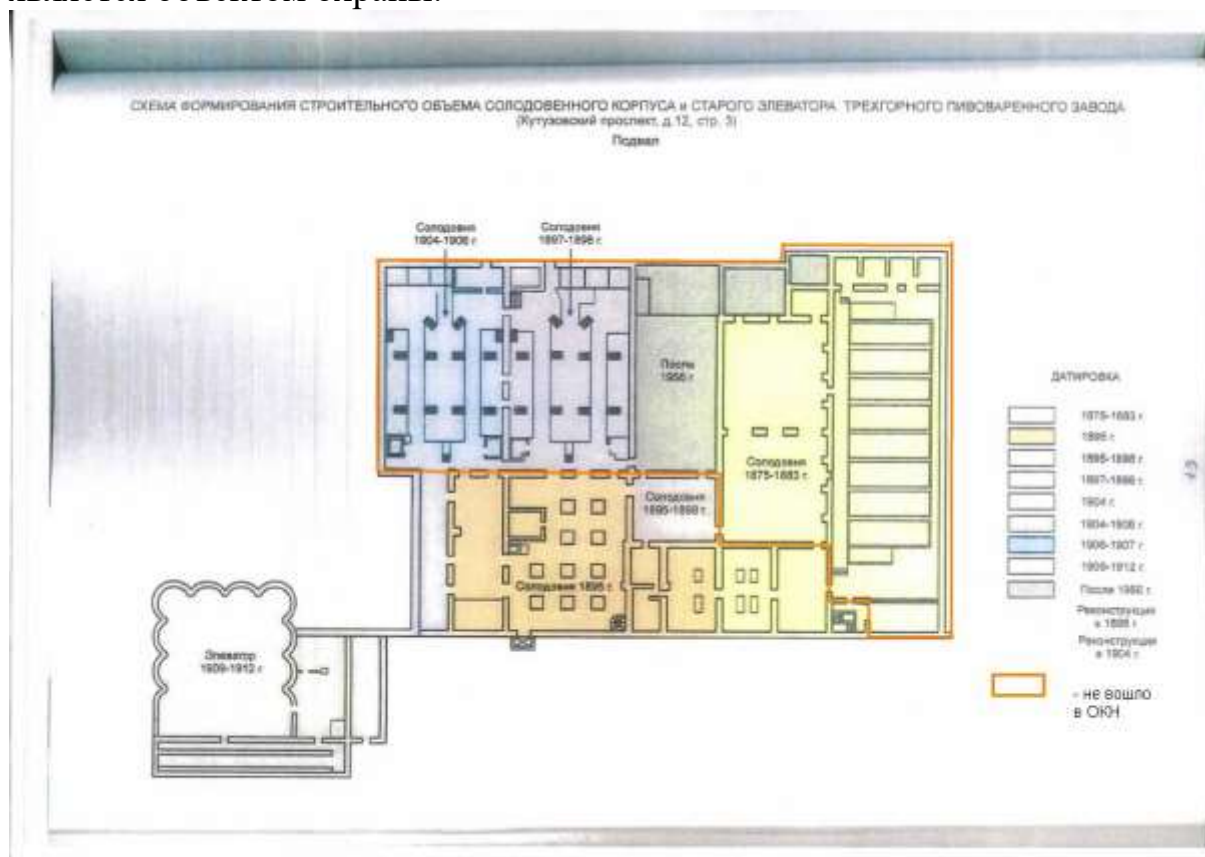
Аналогичная ситуация и со **строением 3**. Оранжевая граница – это то, что не является объектом охраны.

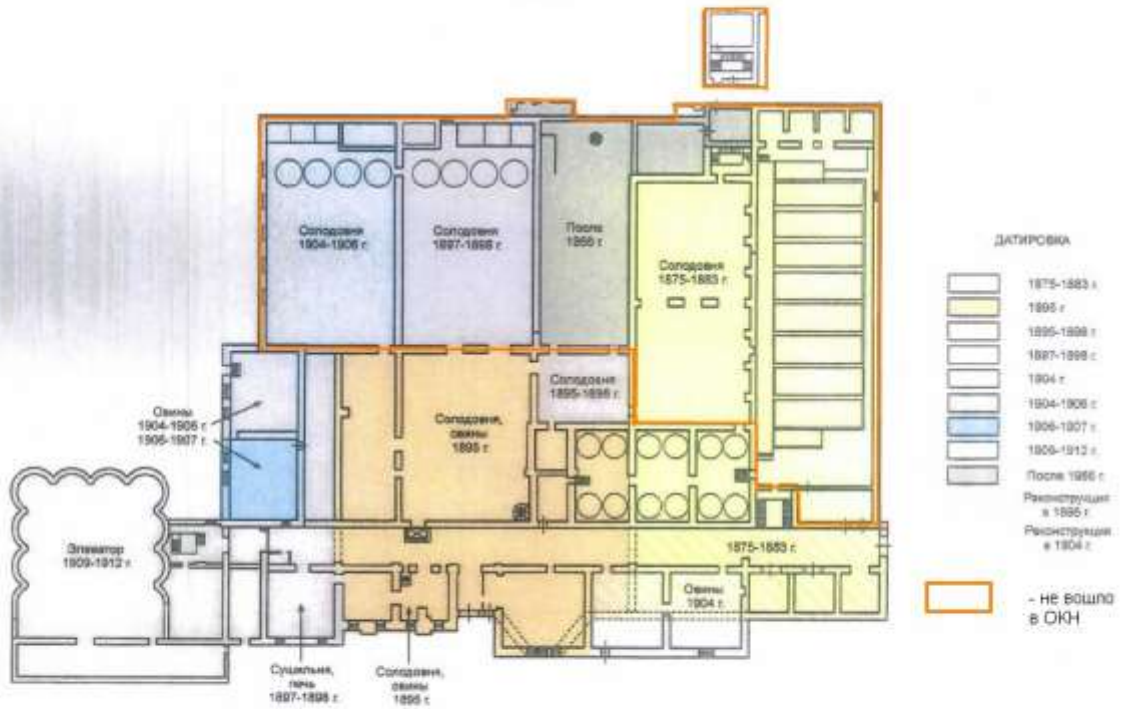
СХЕМА ФОРМИРОВАНИЯ СТРОИТЕЛЬНОГО ОБЪЕМА СОЛОДОВЕННОГО КОРПУСА и СТАРОГО ЭЛЕВАТОРА ТРЕХГОРНОГО ПИВОВАРЕННОГО ЗАВОДА
(Кулузский проспект, д. 12, стр. 3)

По строению 3 в 1960-1970 годы появилась только трехэтажная пристройка
весовой и все, а не те части, которые автор Соловьёва Е.Е не включила в ОКН, как
видно по приведённым выше схемам.

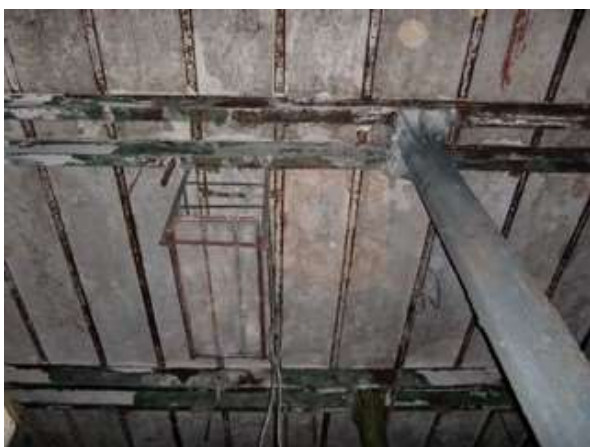
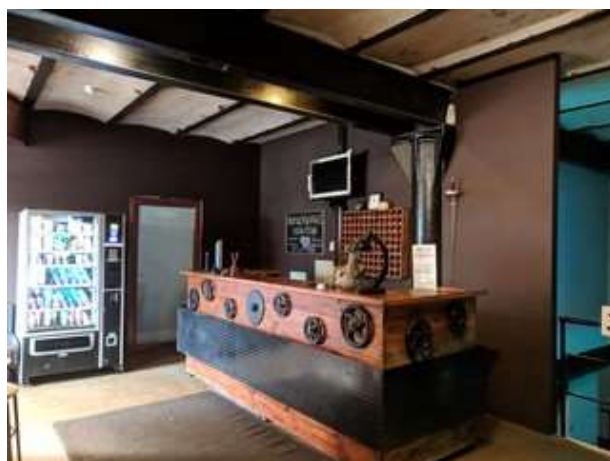
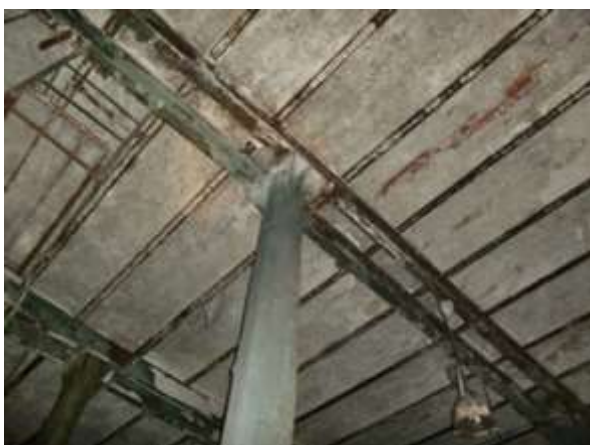
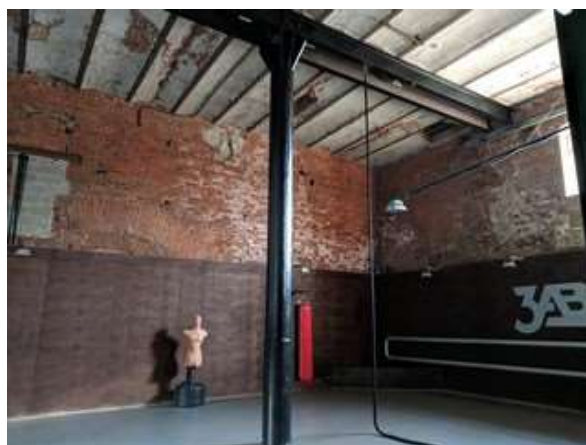
Далее пример реставрации помещения солодовни 1904-1906 г. – тоже идёт под
снос.

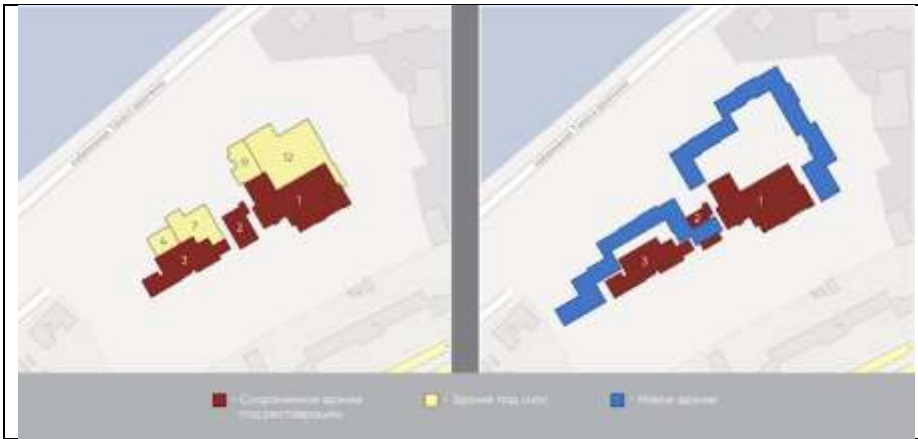
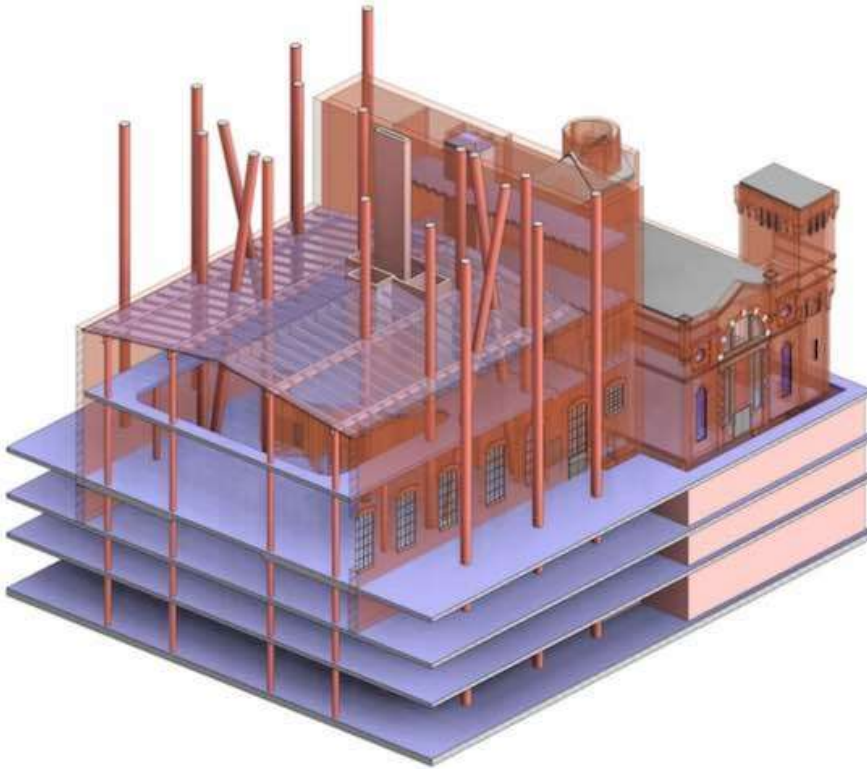
Вот как по мнению заказчика выглядит «щадящее» приспособление
исторического здание к их проекту.

По проекту «Капитал групп» для закрепления свай, для организации парковок и коммуникаций должны быть разрушены все подвалы и этажи строения 1 и 3 Трёхгорной пивоваренной мануфактуры.

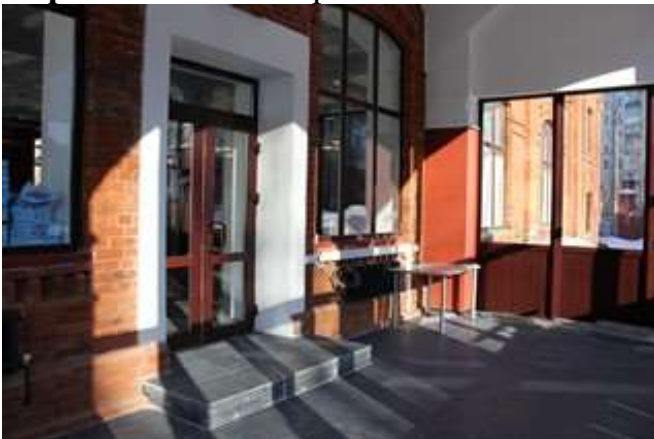
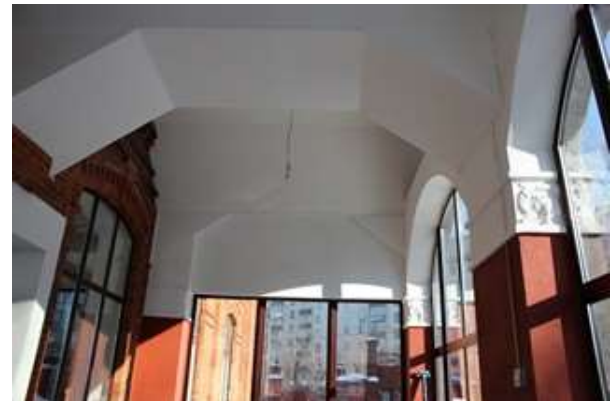
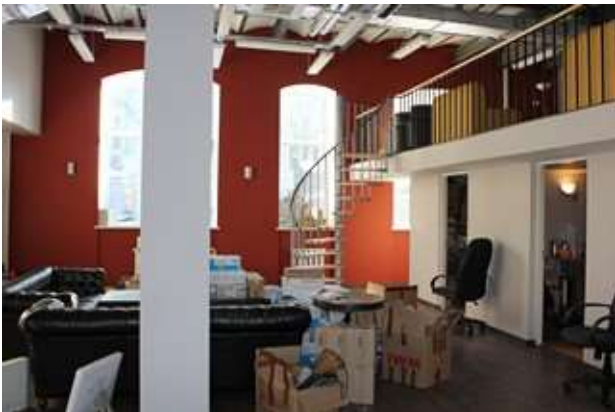
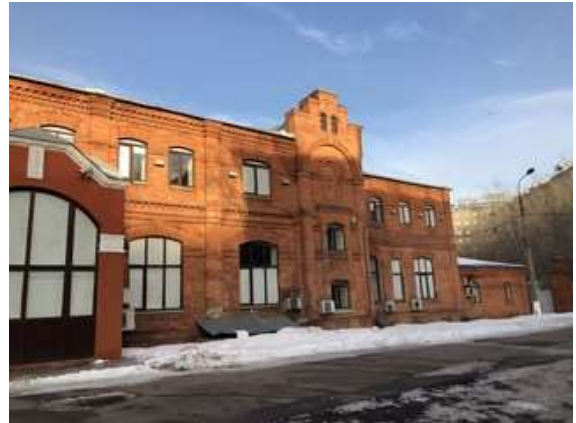
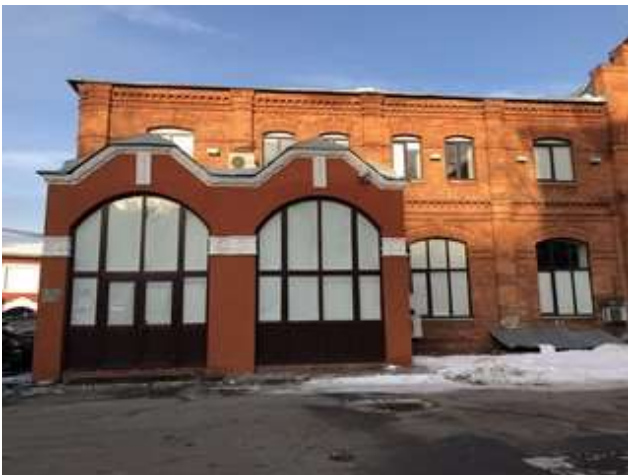
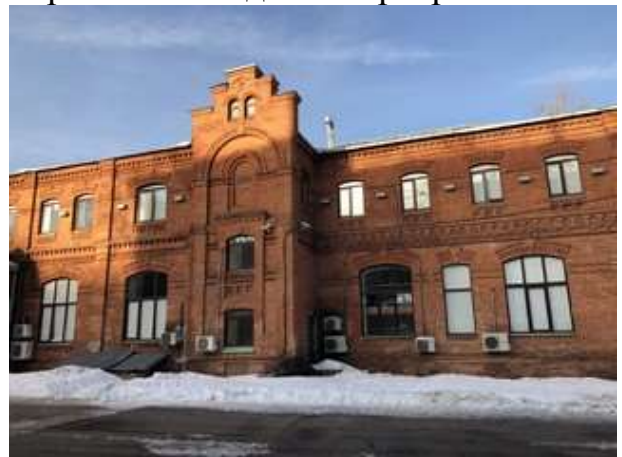
Строение 5: после ремонта.

Бережно проведённые ремонтно-реставрационные работы, только расчистили и вскрыли всю красоту кирпичной кладки и перекрытий.

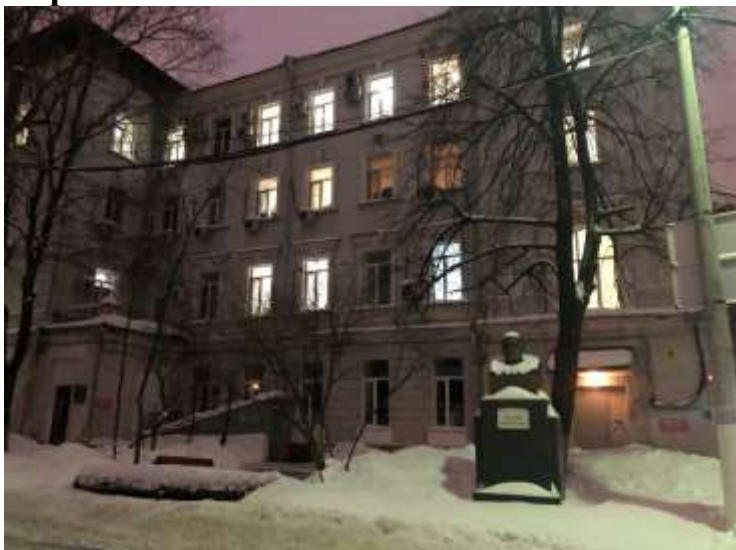
Строение 6:

Строение 6 - Бывшая контора в хорошем состоянии.

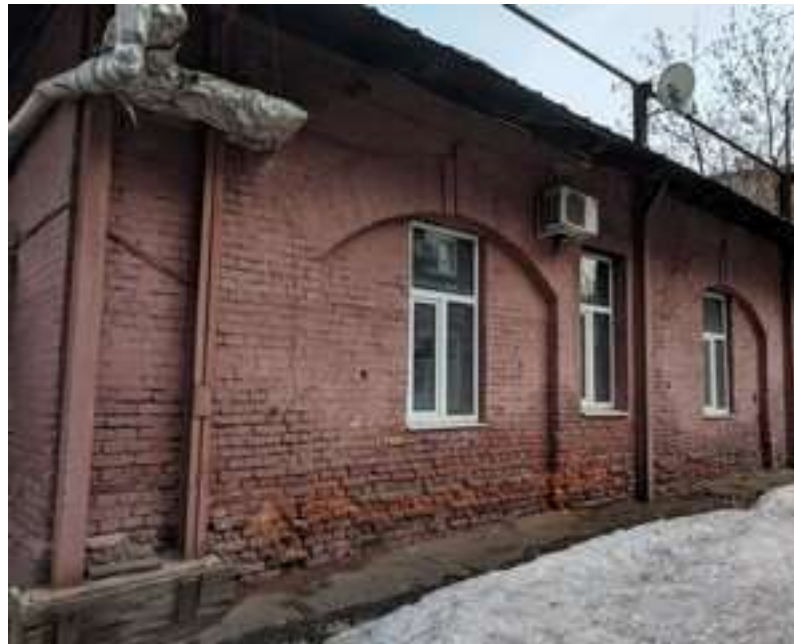
Вот в таком виде было стр. 8
всего пару месяцев назад.
